**Eine romanische Pfeilerbasilika  
Ausgrabung in der evangelischen Pfarrkirche  
in Eckenhagen im Oberbergischen Kreis  
von Dirk Soechting**

Mit freundlicher Genehmigung aus: „Romerike Berge“ Heft 2, 1981

Dieser Grabungsbericht wurde Anfang 1970 abgefaßt. Er war für eine Publikation über Kirchengrabungen des Rheinischen Landesmuseums vorgesehen. Aus verschiedenen Gründen verzögerte sich das Erscheinen des Bandes immer wieder. Daher hat nun der Direktor des Rheinischen Landesmuseums, Dr. C. B. Rüger, den Aufsatz zum Abdruck in dieser Zeitschrift freigegeben. Das Manuskript konnte nicht erneut überarbeitet werden.

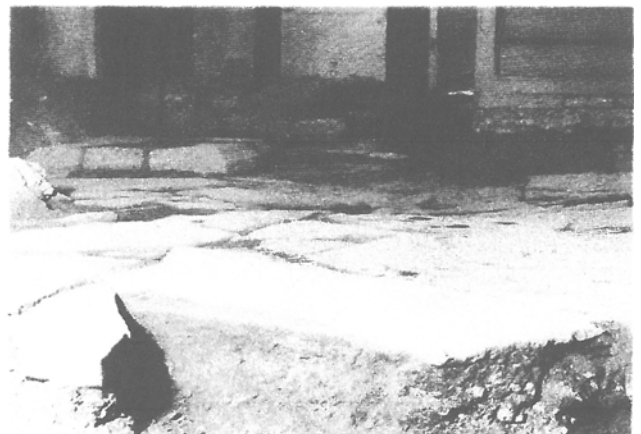
*Abb. 8: Eckenbagen nördliches Seitenschiff mit Platten und Sockeln der romanischen Anlage von Osten*

Teile der romanischen Plattenpflasterung kamen in den Schnitten 1-4 zu Tage. Andere Abschnitte davon waren - vor allem im nördlichen Seitenschiff - schon bei den Ausschachtungsarbeiten für die

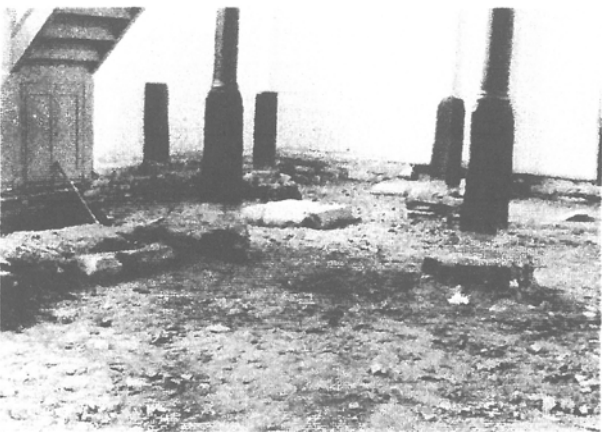
*Abb. 6: Eckenbagen Kircheninneres südliche Reihe der romanischen Sockel von Osten*

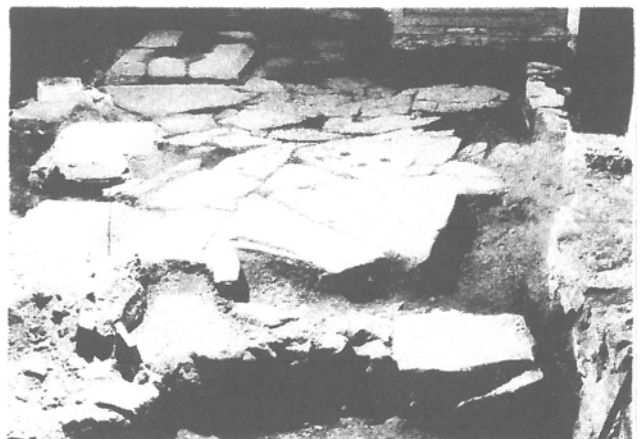
*Abb. 9: Eckenbagen nördliches Seitenschiff mit Platten und Sockel der romanischen Anlage von Osten*

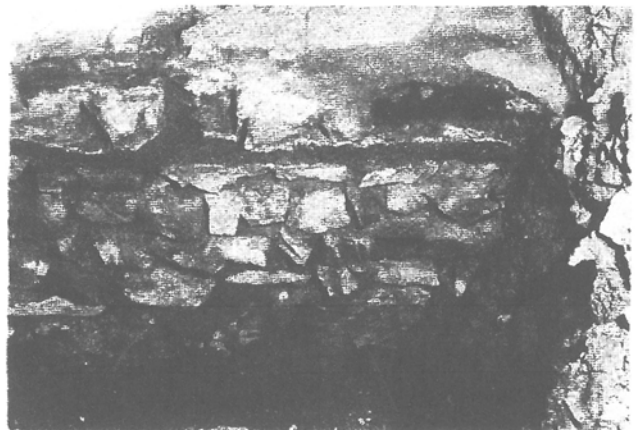
*Abb. 11: Eckenbagen Schnitt 4 von Süden Fundamentmauer Vorgängerbau und rom. Anlage*

Darunter fand sich wieder - wie in Schnitt 3 - eine etwa 5 cm dicke Brandschicht. Die Mauer des Vorgängerbaus, auf der die Sockel der romanischen Kirche ruhen, wurde freigelegt und zeigte die tiefe Abstützung der Südseite der Anlage. Die Mauertechnik mit großen, unregelmäßigen Blöcken ist hier besonders deutlich von der der romanischen Anlage zu unterscheiden.

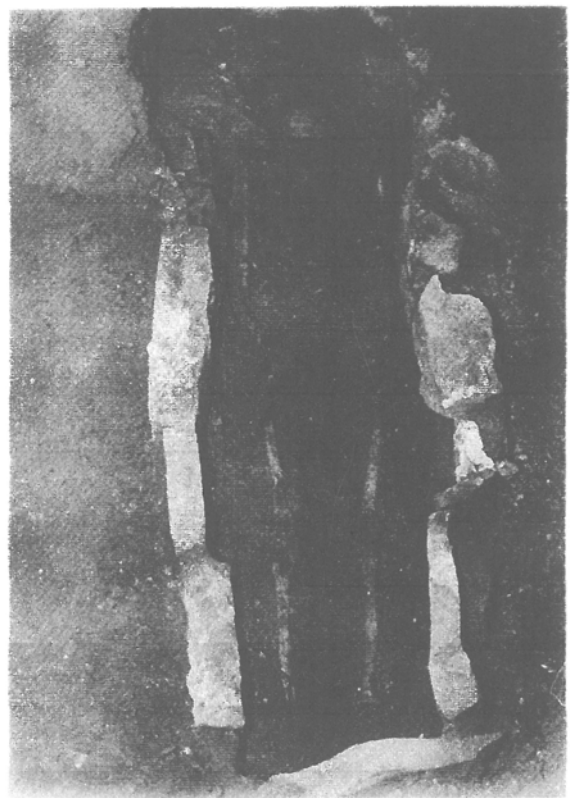
*Abb. 17: Eckenbagen Schnitt 6 Turminnenes, Grab von Osten*

Im Schnitt 6 im Turminnenen fand sich in 1,37 m Tiefe unter dem heutigen Niveau bei 1,65 m West und 3,96 m Süd in einer Steinsetzung aus schmalen behauenen Steinplatten eine Bestattung in O-W Ausrichtung, nach Anlage und Tiefe die älteste in der Kirche gefundene. Zum Kopf hin verjüngte sich die Steinsetzung, so daß der Schädel eng eingepaßt zwischen den Steinen lag. Auffällig war die Länge des Bestatteten, die über 1,80 m betrug (Abb. 17).

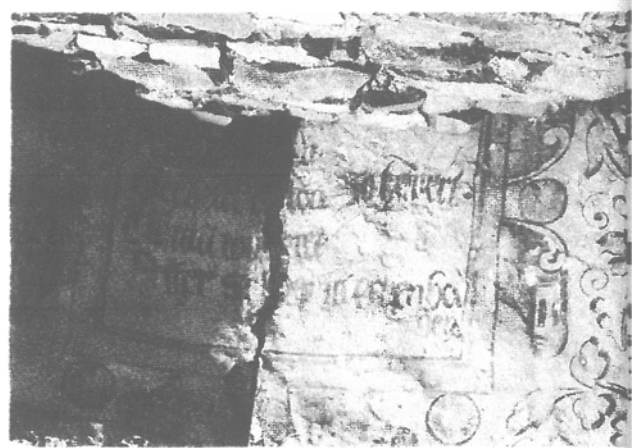
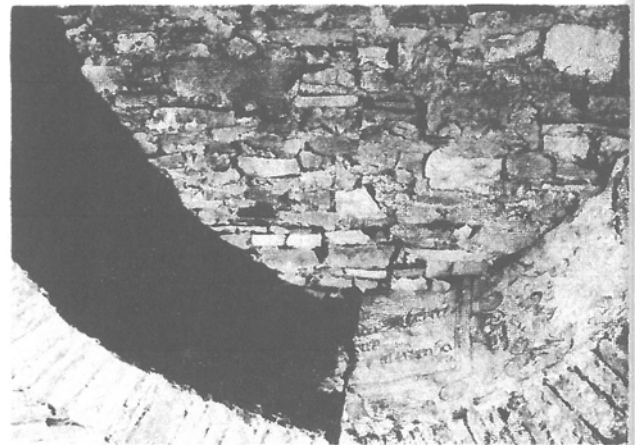
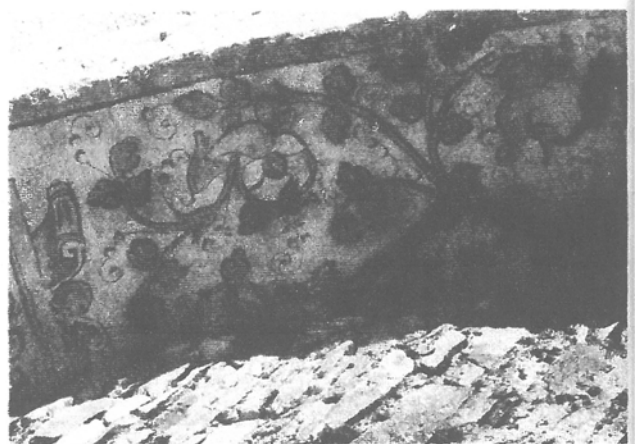
Abb. 2: Eckenhagen Turmstube, Durchgang, Detail

Abb. 3: Eckenhagen Turmstube, Durchgang

Abb. 4: Eckenhagen Turmstube, Durchgang, Detail

Der Turm ist bis zur Glockenstube in seinem ursprünglichen, romanischen Zustand erhalten. Die Haube des Turmes wurde beim Wiederaufbau der Kirche nach 1777, der 1795 abgeschlossen war, aufgesetzt<sup>3</sup>. In der südlichen Turmwand befindet sich ein sehr schmaler Treppenaufgang. Die Turmstube ist mit einem Durchgang zu der Empore der romanischen Anlage verbunden, der auch nach Ausweis der teilweise erhaltenen Malerei (Abb. 2 -4) in der Kirche von 1764 benutzt wurde<sup>4</sup>. Heute ist er zugemauert.

3. 1764 wurde die Barockkirche errichtet, offensichtlich ebenfalls mit einer umlaufenden Empore wie sie für den Bau der romanischen Zeit zu erschließen ist. Im Durchgang von der Turmstube aus sind Malereien mit der Jahreszahl (17)62 erhalten. In dieser Art muß man sich die Ausschmückung der Kirche vorstellen (Abb. 2-4)<sup>24</sup>. Zudem fanden sich bei der Ausgrabung verschiedene Reste von Pfeilerstellungen im Süden wie im Westen der Kirche, die dieser ersten barocken Bauphase zuzurechnen sind. 1777 brannte das Innere der Kirche aus.

<sup>4</sup> Bei D. Rentsch, a.a.O. 46 ist die Inschrift im Durchgang unvollständig und unrichtig wiedergegeben, vgl. deswegen hier Abb. 2-4 und den gesamten ausgemalten Bogen, soweit erhalten.
